### 2.3.2 大久川

(1) 調査日：2011 年 4 月 16 日 (日)

(2) 参加者：田中 規夫・八木澤 順治・古里 栄一・安田 智史 (埼玉大学)

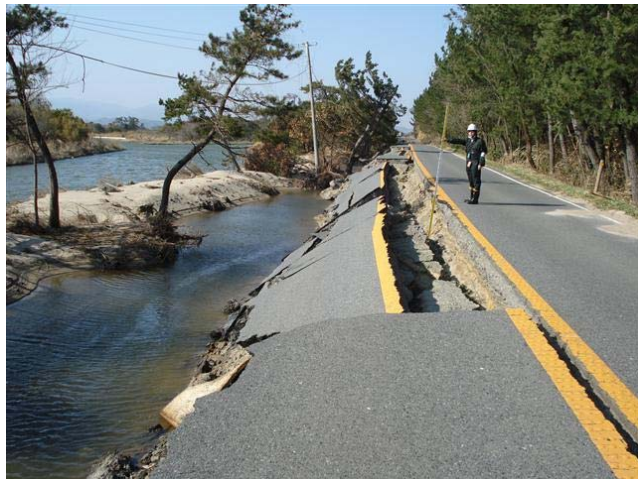
b) 地点 1-2

写真 2.3.1-2 は、津波によって激しく破壊されたアスファルト舗装の道路を示している。この地点は海岸線とほぼ平行に河川が流れており、写真右方向から樹林帯を通過した流れが河川に流入したと考えられる。その際、道路と水路の段差で段落ち流れが生じることで写真に示すような落堀が形成されたものと考えられる。このように落堀が生じることで、アスファルト舗装下の地盤も削られることで道路が激しく損壊したと考えられる。

写真 2.3.1-2 段落ち流れによる道路の破壊

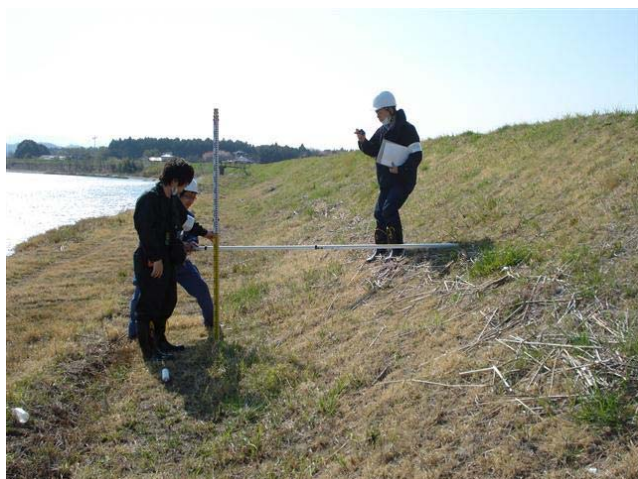
c) 地点 1-3

写真 2.3.1-3 は河口から約 500m 地点右岸の堤防表法面に残された痕跡を示している。この地点における痕跡水位は、堤防の天端から約 2m の高さであり河川側からの氾濫については余裕があった。夏井川ではこの地点だけでなく、津波遡上による河川側からの氾濫は確認されなかった。また、地点 1-3 の右岸側には砂州があり、その砂州上には樹林が繁茂していることを津波前の衛星写真より確認している。津波後 1 ヶ月近く経過した調査日(4/16)においても砂州状の樹林帯が一部水没している状態であった(写真 2.3.1-4)。これは地点 1-1 で示したように、夏井川の河口部が閉塞していることから、背水影響のため河口から約 500m 離れた地点 1-3 において樹林が水没してしまっていると考えられる。

写真 2.3.1-3 河川遡上津波の痕跡

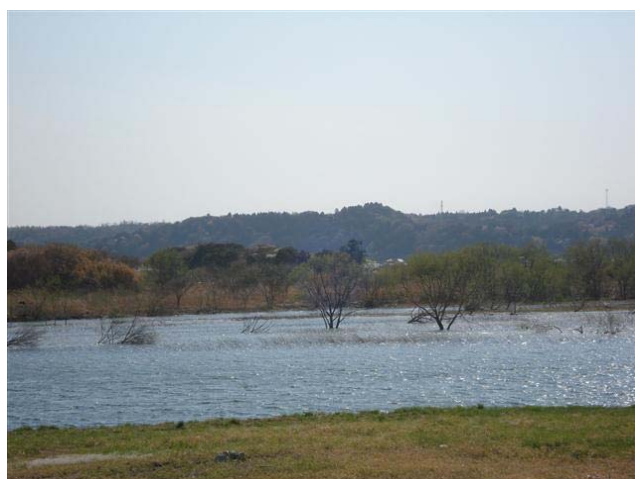
写真 2.3.1-4 河道内樹木の水没

夏井川の調査区間では、津波の河川遡上に伴う河川からの堤内地への氾濫は確認されなかった。堤防法面上に残された痕跡は堤防天端から約 2m のところまできており、一部区間では背後地盤高を越えていたものの、津波遡上に伴う氾濫という観点からは特に問題はなかった。しかし、河口部の閉塞が確認され、河口から約 500m 上流の河道内樹林が水没していた。津波直後の衛星写真では、河口部は完全には閉塞していなかったが、その後閉塞したと推察される。河口閉塞によって上流側の水位が上昇している可能性があるため、洪水期を迎える前に河口部の閉塞を解消する手立てを講じる必要がある。また、河口周辺の砂浜は大きく後退していることから、津波によって生じた海岸付近の土砂のバランスの変化に注意する必要がある。

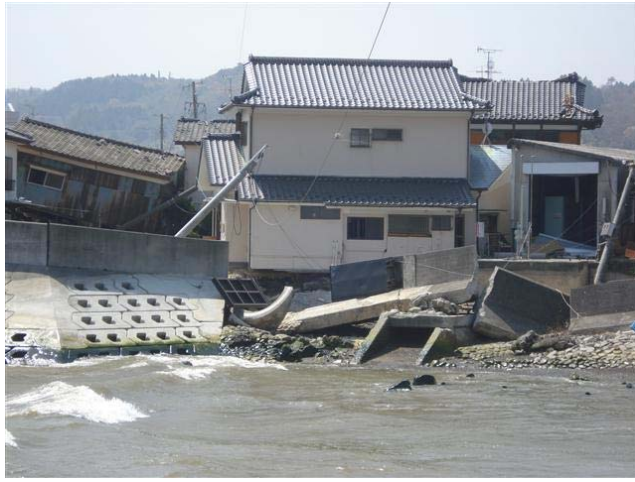
a) 地点 2-1

大久川河口部右岸側においては、海岸堤防を越えた津波が内陸側に侵入し家屋を破壊するとともに、その流れが河川に戻る際に河川の擁壁を倒すように破壊していた。(写真 2.3.2-1)

写真 2.3.2-1 河口部擁壁の転倒

大久川では、河岸沿いの擁壁の倒壊が多く見られた。特に、海岸堤防を越える流れが生じた右岸側で顕著であった。右岸側において海岸堤防を越えた流れは、沿岸域の家屋を破壊するとともに、堤内側から大久川に戻る流れが右岸堤の護岸や擁壁を破壊し、主に河川側に転倒していた。掘り込み式の河川の場合、津波の戻り流れによる裏込め部の洗掘が、堤防擁壁を破壊する要因となる。このような洗掘が生じないように、必要に応じて堤防天端部の舗装などの対策を行うことが望ましい。

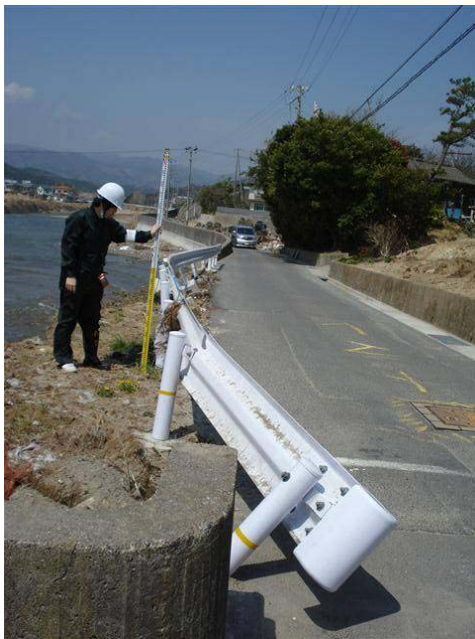
b) 地点 2-2

写真 2.3.2-1 に河口から 120m 地点の左岸におけるガードレールの変形を示す。ガードレールが内陸の方向へ変形していることから、この地点周辺では、海側からの津波の侵入はなかったものの、河川を遡上した津波が左岸を越えたと推察される。ガードレールに残る痕跡から、約 0.8m の越流水深があったと判断した。

写真 2.3.2-2 堤内側に倒伏するガードレール

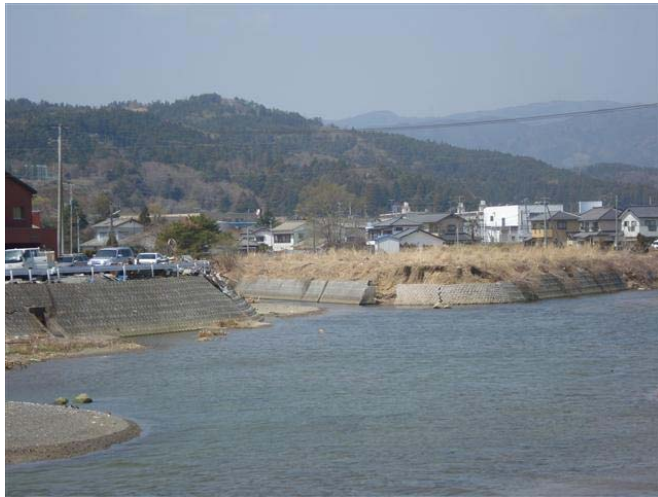
c) 地点 2-3

写真 2.3.2-3 は地点 2-1 から大久川と小久川の合流点を撮影したものである。写真に示すように、合流部付近の土地では、河川を遡上してきた津波が直撃するため、護岸が破壊されていた。

写真 2.3.2-3 合流部における護岸の破壊

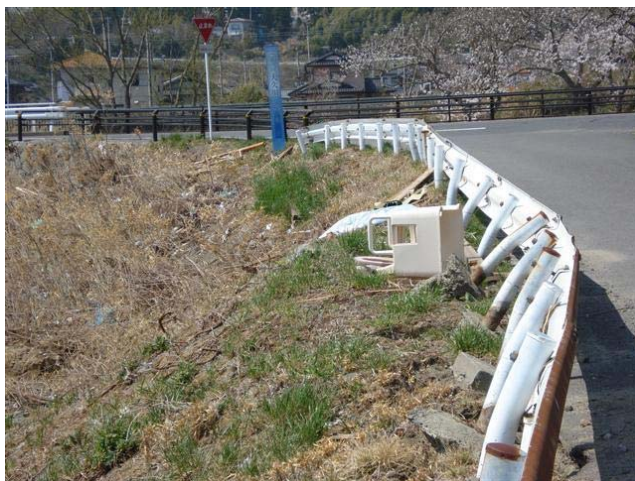
d) 地点 2-4

写真 2.3.2-4 は大久川の河口から約 600m の左岸の堤防付近のガードレールの破壊状況を示している。ガードレールは内陸に向かう方向に変形しており(写真左側が河川)、この地点周辺でも、地点 2-1 の左岸と同様、河川からの越水があることが確認できた。また、写真 2.3.2-5 は地点 2-4 周辺のフェンスに残された痕跡(痕跡水深 1.8m)を示している。

写真 2.3.2-4 堤内側に倒伏するガードレール

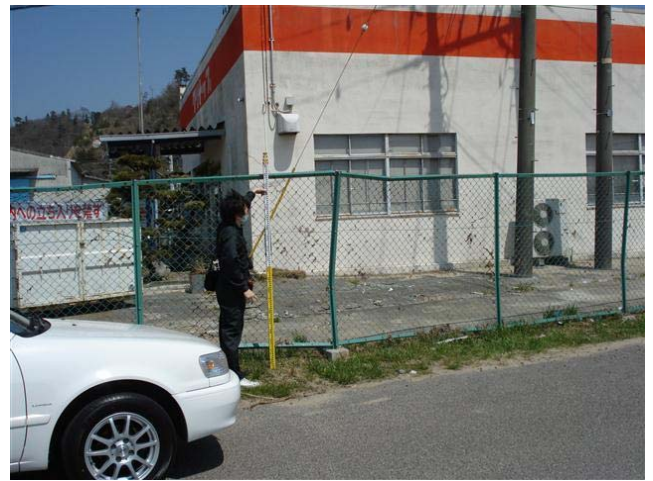
写真 2.3.2-5 フェンスに残る痕跡浸水深の測定
