1. 調査グループ 1 - 4 (室蘭工業大学 G)
2. 日時：2011年3月15日(火), 17日(木)
3. 参加者：中津川誠・井上峻志・山川泰明 (室蘭工業大学)
4. 調査対象：知利別川, 長流川, 気門別川, 登別川, 胆振幌別川, 鷺別川

1. 調査グループ 4 (苫小牧高専 G)
2. 日時：2011年3月15日(火)、20日(日)
3. 参加者：八田茂実(苫小牧高専)・小野寺政憲(苫小牧高専専攻科1年)
4. 調査対象：敷生川、覚生川、小泉の沢川、苫小牧川、明野川

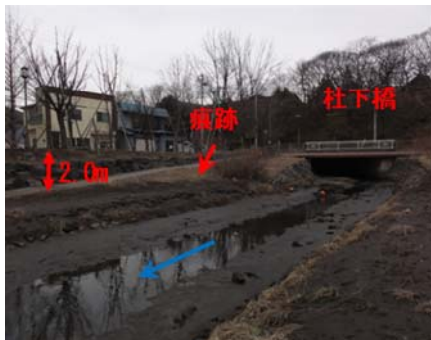
図-1 杜下橋直下流津波痕跡

知利別川 (流域面積 9.7km², 幹川流路延長 6.5km) は室蘭市中心部を流下する河川であり, 流域の約 30%が宅地となっている. 河口から 1.4km 上流にある杜下橋の直下流では右岸道路脇盛土の天端より 2.0m 下に泥の堆積した痕跡がみられ (図-1), 川沿いの遊歩道が津波遡上により水没したことがわかる. また, 杜下橋より 200m 上流付近 (河口から約 1.6km) では, 右岸道路天端より 2.4m 下に痕跡がみられた. 泥の被覆状況からみてこのあたりが遡上の上流端であり, 遡上範囲は河口から 1.6km 程度と推測される.

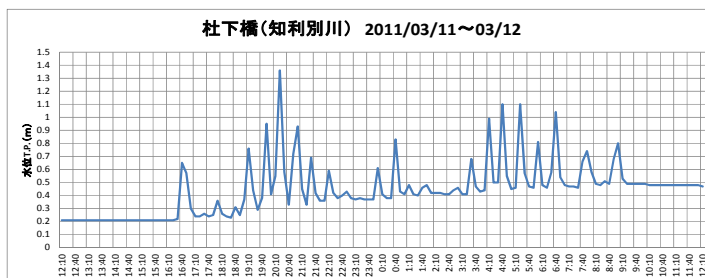
図-2 知利別川・杜下橋 (もりしたばし)
地点の水位変化 (室蘭建設管理部提供)

[3/11 16:40 に第 1 波で 0.65m, 最高水位は同日 20:20 に 1.36m]

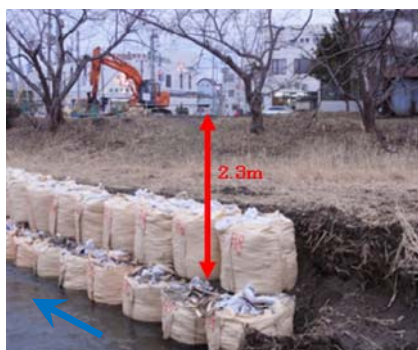
図-3 錦橋直上流津波痕跡

気門別川（流域面積 47.9km²，幹川流路延長 14.2km）に関しては，室蘭建設管理部で確認された気門別川の津波痕跡は河口から 280m 上流で確認され，周辺道路天端までの高さは 0.5～0.6m，水位としては 2.3m 程度であったと推察されるとのことであった．また，錦橋（河口から 0.7km）直上流の河川改修の現場では，工事関係者の証言から土囊 1 段目の上端まで水位が上昇したと推察される．土囊上には津波の影響と考えられる土砂堆積がみられた（図-3）．痕跡から周辺道路天端までの高さは痕跡から 2.3m であり，このことから遡上範囲は少なくとも河口から 0.7km 程度と推測される．

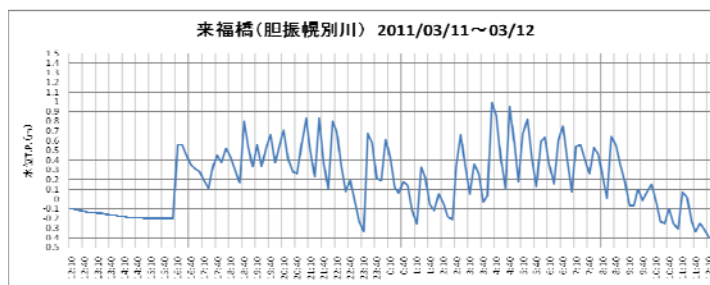
図-4 胆振幌別川・来福橋地点の水位変化
(室蘭建設管理部提供)

[3/11 16:10 に第 1 波で 0.56m, 最高水位は翌日 4:00 に 0.99m]

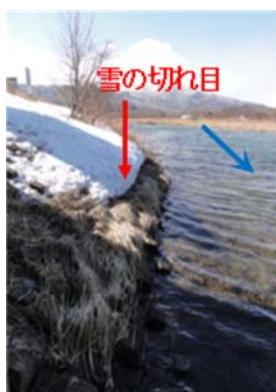
図-5 来福橋直上流津波痕跡

胆振幌別川（流域面積 104.7km²，北海道（室蘭建設管理部）管理延長 14.5km）では，河口近くの来福橋直上流の右岸（河口から 0.5km）に津波によって護岸の雪が溶けてできたと思われる雪の切れ目（図-5）があり，来福橋の水位データからも津波の遡上を観測した．また，来福橋上流 0.2km の左岸の高水敷上には水鳥観察スペース（白鳥テラス）があるが，冠水した形跡は確認できなかった．このことから，遡上範囲は少なくとも河口から 0.5km 程度と推測される．

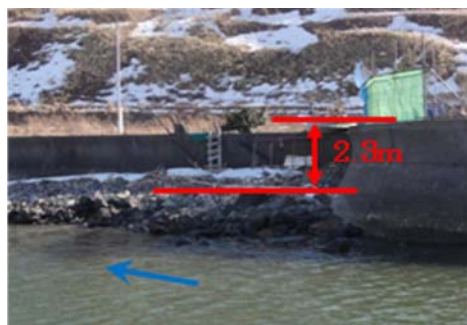
図-6 鷺別川河口津波痕跡

鷺別川（流域面積 18.1km²，北海道（室蘭建設管理部）管理延長 6.0km）では，河口より 0.1km 地点で護岸天端より 2.3m 下に雪の切れ目及び流木やゴミの堆積による痕跡が確認された（図-6）．また上鷺別橋地点（河口から 1.3km）の水位データから，少なくとも上鷺別橋まで津波が到達していることが確認できる．このことから，遡上範囲は少なくとも河口から 1.3km 程度と推測される．

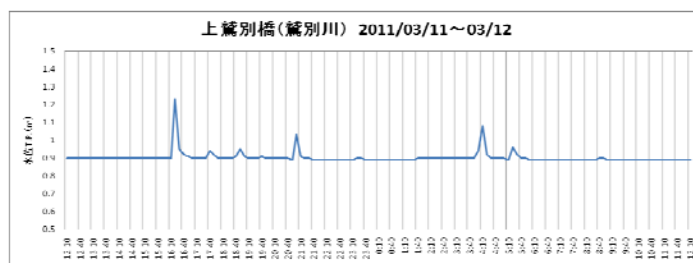
図-7 鷺別川・上鷺別橋地点の水位変化
（室蘭建設管理部提供）

[3/11 16:20 に第 1 波で 1.23m. これが最高水位]

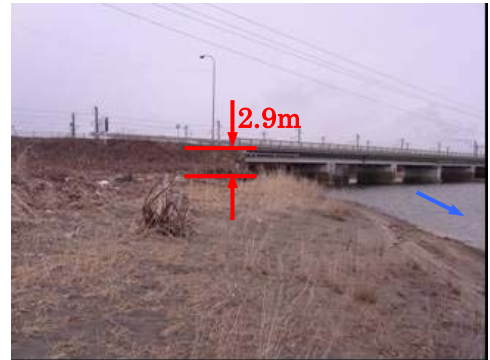
敷生川(流域面積136.1km², 流路延長22.8km)では、河口より0.2kmの地点で比較的新しい漂流物が線状に打ち上げられている箇所があり、痕跡とみなすことができた(写真-7)。これは、現在の河川水位より約1.2mの高さで、国道36号線の橋の床版から-2.9mの位置になる。河口から約1.2kmでは、痕跡はあるが津波によるものか洪水によるものかは判然としない。この橋の100m上流に高さ1m程度の堰があるので、下流の痕跡を考えてもその地点以上遡上することはないと思われる。このため、遡上範囲は少なくとも河口から1.3km以内と推測される。

図-7 敷生川の津波痕跡

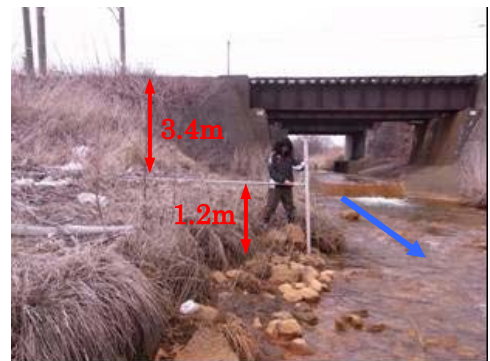
覚生川(流域面積31.8 km², 流路延長14.9km)では、河口から0.15km地点で、河道にあったゴミが溢れ出した形で痕跡が残されていた(図-8)。この位置は現水位より1.2m程度高い位置で、交差するJR北海道の鉄橋から-3.4mの位置に相当する。この鉄橋の下は現水位から60cm弱のコンクリート基礎が打設されており、上流側の河床面もこの高さまで上がっていて、河岸も水面から30cm以上上がっている。この鉄橋より上流では河岸などに明確な痕跡は確認できなかった。このため、遡上範囲は河口から0.15km程度と推測される。

図-8 覚生川の津波痕跡

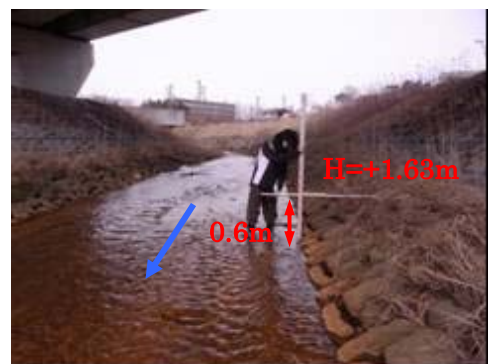
小泉の沢川(流域面積12.1km² 流路延長9.8km)では、河口から0.47km地点で水面から0.6mの高さで河岸の草が倒れていたり、同じ高さで線状に漂着物が残されている形跡がある(図-9)。近くの水準点から痕跡位置の標高を求めたところ、+1.63mであった。大雨時にもこの高さまで水位が上がることは極めて稀であるため、津波の痕跡と考えられる。これより100m上流のJR北海道のコンク

図-9 小泉の沢川の津波痕跡

リート橋との交差部付近で河床に 1m 以上の落差があるため、これより上流には遡上しないと考えられる。このことから、遡上範囲は河口から 0.6km 程度と推測される。

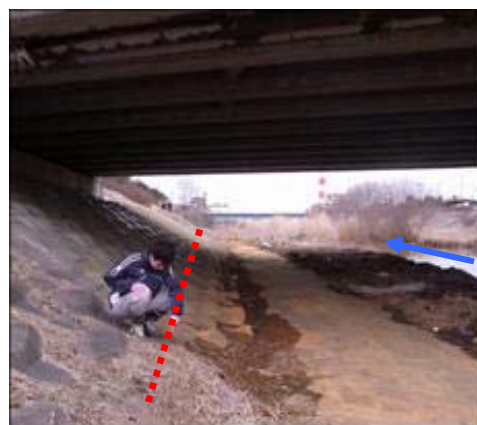
苫小牧川（流域面積 52.0km²、流路延長 12.8km）では、多くの漂流物が河岸に打ち上げられるとともに、現況水位より 1m 高い位置に浸水した形跡が見られた。いつも遊歩道を散歩しているという人に何人かインタビューし、津波後にこれら形跡ができたことを確認した。このため、これを津波痕跡とし、水準測量を行った結果 +1.48m を得た。この痕跡をたどると、高水敷は河口から約 0.6km のあたりまで痕跡があった。これより上流では水に浸かった痕跡が見られない。河道内をどこまで遡上したかは不明であるが、河口から 1.2km の地点に堰高 1.5m 程度の堰がありこれを越えることはないと思われる。このことから、遡上範囲は河口から 1.2km 以内と推測される。

図-10 苫小牧川の津波痕跡
